Erzurum–Artvin Karayolu'nda (Uzundere–Yusufeli Arası) Doğal Afetlerin (Kaya Düşmesi ve Çamur Seli) Ulaşım Etkileri

Article · January 2004

*Effects of the Natural Disasters (rocky dropping/fall down and mud flowing) on the
Transportation on the Erzurum-Artvin Highway (Between Uzundere and Yusufeli)*

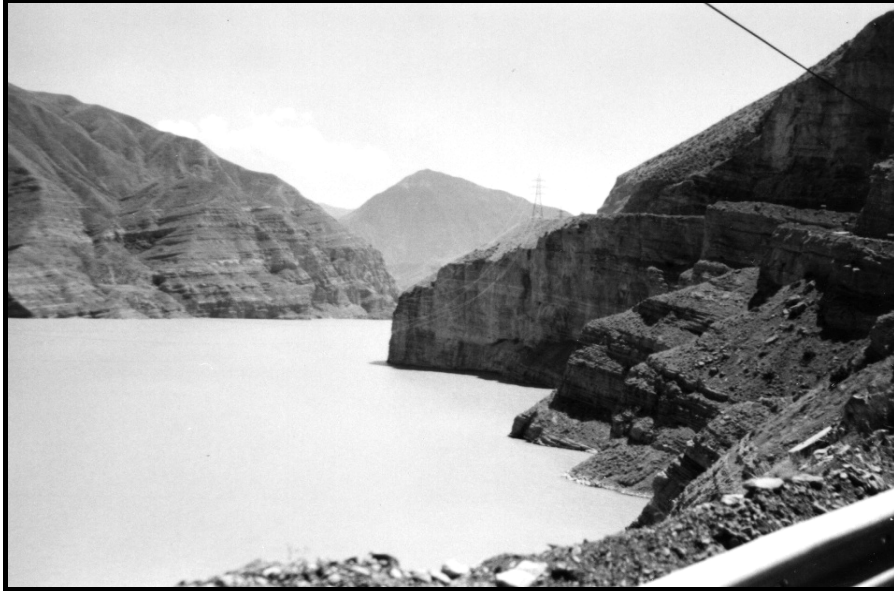
Fotoğraf 2. Tortum Gölü'nün yaklaşık 8 km. kadarlık sol sahilinde karayolu tamamen yamacın gövdesine oturtulmuş, eğimler yer yer 90° 'yi bulmaktadır. Bu zorunluluk doğal afetlere davetiye çıkarmaktadır.

Kaya düşmeleri daha çok vadi yamaçlarının çok dik ve çıplak ana kayanın yüzeylendiği alanlarda meydana gelmektedir. Özellikle Tortum (Uzundere) Gölü kıyısındaki sol sahil yamaçlardaki yol yarmaları ve genişletme çalışmalarının yapıldığı kesimler (yaklaşık 10 km kadar), ve Çoruh vadisinin büyük bir bölümünde kaya düşmelerine rastlanılmaktadır. Bunlar, gevşeme ve parçalanma yoluyla, ana kütlede ve zeminden ayrılan bölümlerin ani hareketi olarak tanımlanmaktadır. Bu olayın kaya parçaları ile, zemini oluşturan malzemelerin eğim doğrultusunda serbest düşme şeklinde gerçekleşmekte olduğu ve yerçekimi, yapı özelliği, tektonik hareketler, zemin üzerindeki hidrostatik basınç ve dondan oluşan basınçlar, ani sıcaklık değişimleri, bitki köklerinden oluşan basınç, yamaç topuğunun doğal yollarla aşınması ya da çeşitli amaçlar için kazılması ve çeşitli doğal ve yapay sarsıntı ve patlamalarla ilgili olarak meydana geldiği belirtilmektedir⁵.

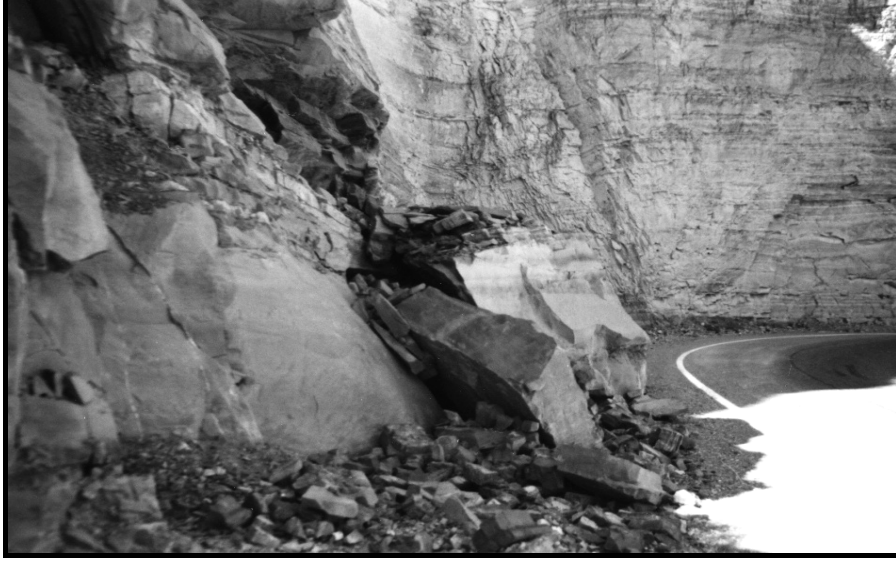
Fotoğraf 3. Tortum Gölü kenarından geçen karayolu zaman zaman etkili kaya düşmelerine maruz kalmaktadır.

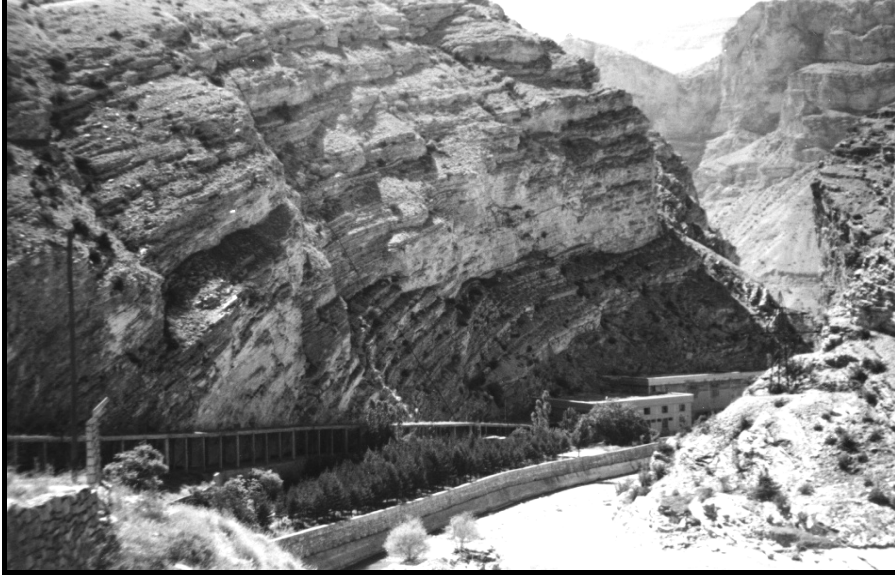
Fotoğraf 4. Tortum Çayı vadisinin bazı kesimleri dik, derin ve dar kanyon biçimlidir. Karayolu sistemleri de zorunlu olarak bu hırçın tabiat ünitelerine bağlı gelişmiştir. Tortum Hidroelektrik Santrali ve yakın çevresinden bir görünüş.

Genel mekanizması yukarıdaki şekilde ortaya konulan kaya düşmelerinin yamaç eğiminin fazlalığı ve çözülmenin şiddetine bağlılığı yanında, bu doğal olayı hızlandırıcı pek çok da beşeri etmenler vardır. Özellikle yamaç ve dikliklerde sürdürülen hayvan otlatma, bitki örtüsünün giderek yok olması, yaban hayvanlarının hareketleri, sürüngenlerin hareket ettirdiği küçük parçaların daha büyük parçaları harekete geçirmesi de nedenlere eklenebilir (Fotoğraf 4-5).

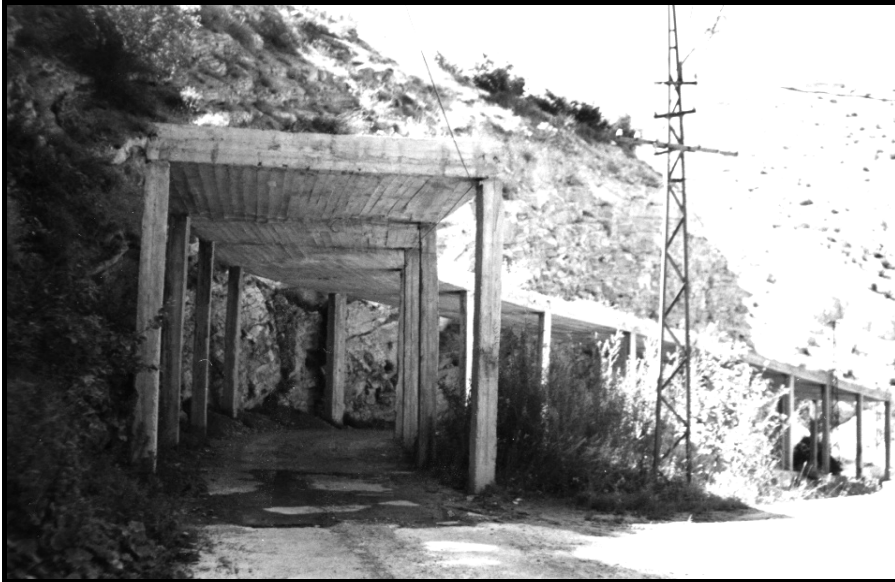
Fotoğraf 5. Tortum Hidroelektrik Santraline ulaşımı sağlayan yol, büyük bölümünde beton karayolu koruma köprüleriyle taş düşmelerinden korunmak istenmiştir.

-Yamaç eğiminin çok dikleştiği ve sürekli kopmaların olduğu kesimlerde, çelik hasırla sabitleme veya yolun köprü türünden yapay tünellerle üzeri örtülmelidir. Nitekim daha az trafiğin söz konusu olduğu Hidroelektrik Santrali yolu bu şekilde 150-200 m. kadar tanzim edilmiştir.

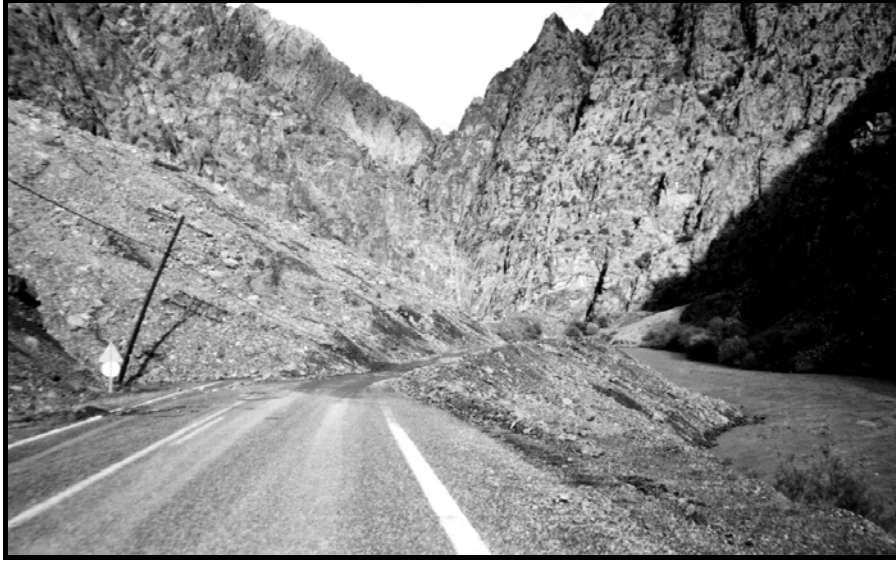
Fotoğraf 6. Çoruh ırmağına aynı noktada her iki taraftan karışan derelerin taşıdığı malzemeler, hem yolun hem de ırmağın akışını engelleyecek boyutlara ulaşmaktadır. Ulaşım ile birlikte elektrik ve haberleşme hatları da tahrip olmakta bu hizmetlerde de önemli aksamalara neden olmaktadır.

tahriri ve kesilmesi olayları yaşanmaktadır. Örneğin 29 Temmuz 2003'te bir gün önce meydana gelen sellenmeler ve beraberinde rölyef enerjisinin de yüksekliği nedeniyle aşırı teserrübat (birikim malzemesi) nedeniyle D-950 (Erzurum-Artvin Karayolu) ve Bu yoldan Yusufeli'ne kadar olan kesimde onlarca dere ağzında ulaşım aksamıştı. Bölgede elektrik ve telefon bağlantısı da uzun süre devre dışı kalmıştır (Fotoğraf 6-7).

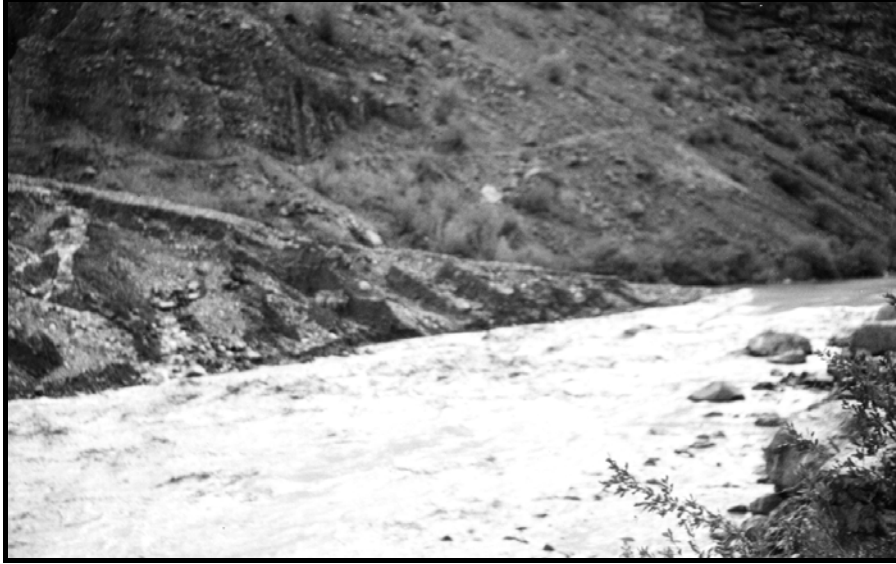
Fotoğraf 7. Çoruh ırmağına sağ sahilinden karışan periyodik akışlı bir derenin taşıdığı malzemeler, akarsuya fluviyal bir set oluşturmuş ve kısa süreli akışına engel olmuştur. Kuşkusuz kısa süreli bu akış engellenmesi bu noktadan daha aşağılarda bulunan yerleşme ve tarım alanları için daha büyük tehlikelere yol açmaktadır.

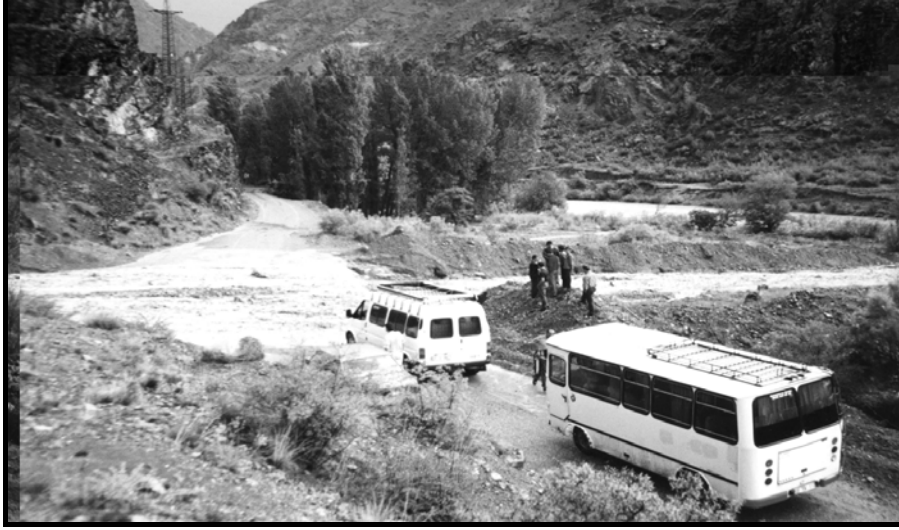
Fotoğraf 8. Çoruh vadisine karışan ve yılın büyük bir bölümünde su geçirmeyen dereler, yağışlardan kısa bir süre sonra önemli ölçüde sellenme birikim malzemelerinin taşındığı doğal oluklar haline dönüşür. Önce şiddetli seller, akabinde de yol üzerinde biriken malzeme ulaşımı uzun süre engellemektedir.

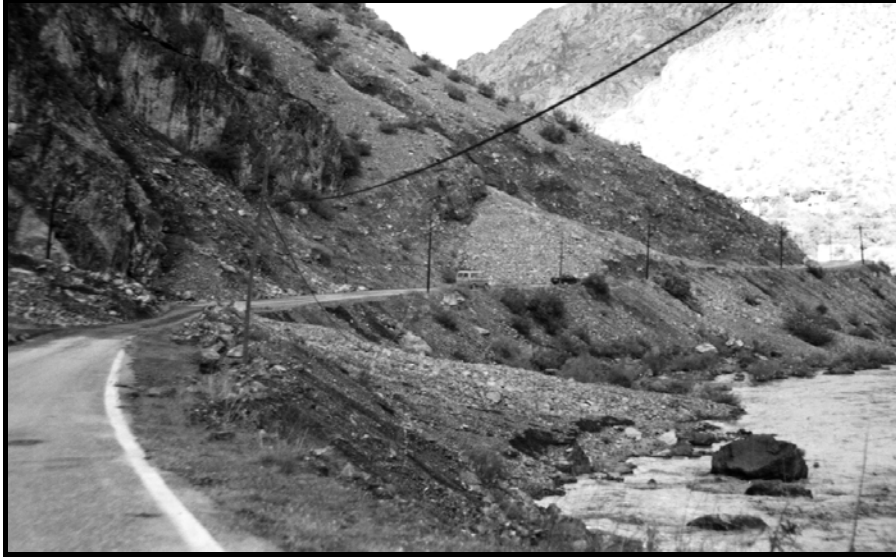
Fotoğraf 9. Su Kavuşu'mu Yusufeli arasındaki yaklaşık 8 km'lik yol boyunca yüzlerce konumda kısa aralıklarla küçük dere yataklarından taşınan malzeme ulaşımı engelleyecek binlerce ton malzemeyi karayoluna ve Çoruh Vadisi'ne indirmektedir.

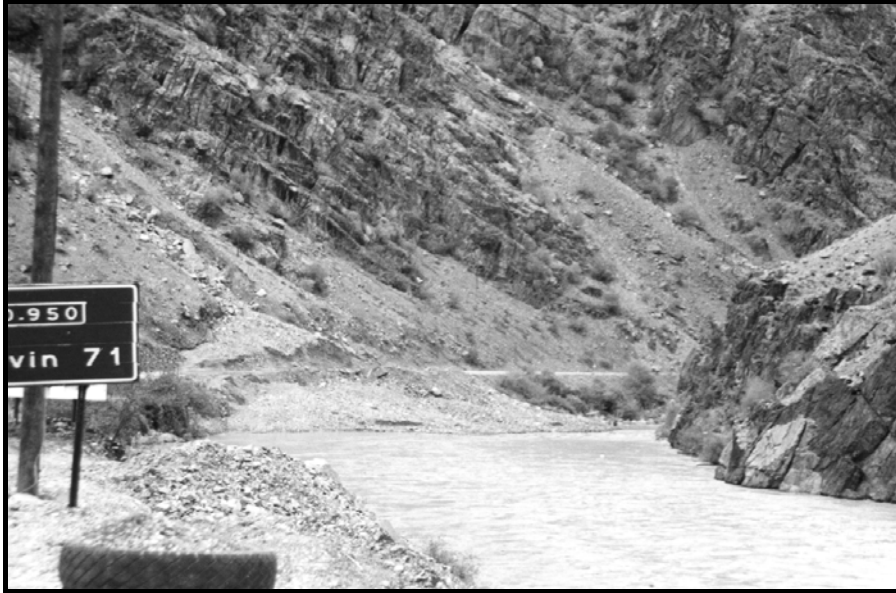
Fotoğraf 11. Artvin-Erzurum Karayolu da belli konumlarda ulaşımına kapanmaktadır.
